Ingestión de agua en el bloque motor - modelo 225

Esta es una revisión del Boletín de servicio de motores fuera borda 94-11. Destruir el Boletín (1294) original e insertar este Boletín (396) revisado. La revisión se debe a la terminación de la oferta de servicio especial y la clarificación de garantía. Los cambios están subrayados.

Mariner y Mercury

Modelos 225 hp

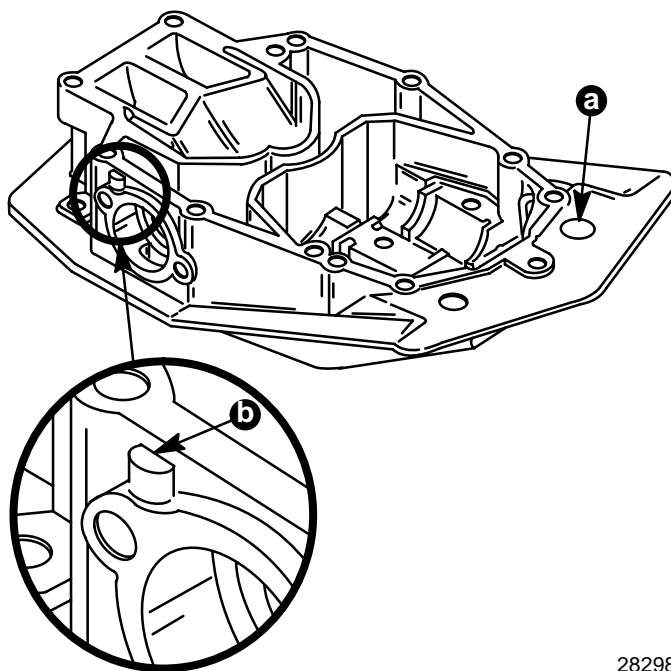
Figura 1. Nueva placa adaptadora del escape

Algunos de los fuera borda dentro de estos números de serie fueron modificados en fábrica. Las modificaciones de fábrica y algunas de las modificaciones de campo anteriores tienen instalado la nueva placa adaptadora del escape n/p 818450A-1. La nueva placa adaptadora está identificada con un detalle en relieve encima de la abertura de la válvula de disco y n/p 818450C-2 fundido en la parte delantera de la placa como muestra la figura 1.

a - Número fundido 818450C-2.

b - Detalle en relieve.

1. Pintar un punto blanco en la placa adaptadora del escape encima de la válvula de disco. Pintarlo en el mismo sitio que el detalle en relieve en la nueva placa adaptadora del escape. Referirse a la figura 1.
2. Poner a funcionar el fuera borda. Revisar y reparar cualquier filtración de agua u otros problemas observados.
3. Limpiar los depósitos de salitre y retocar la pintura según sea necesario.
4. Verificar que las modificaciones según el Boletín de servicio 93-20 se han completado. Completar estas modificaciones según sea necesario.

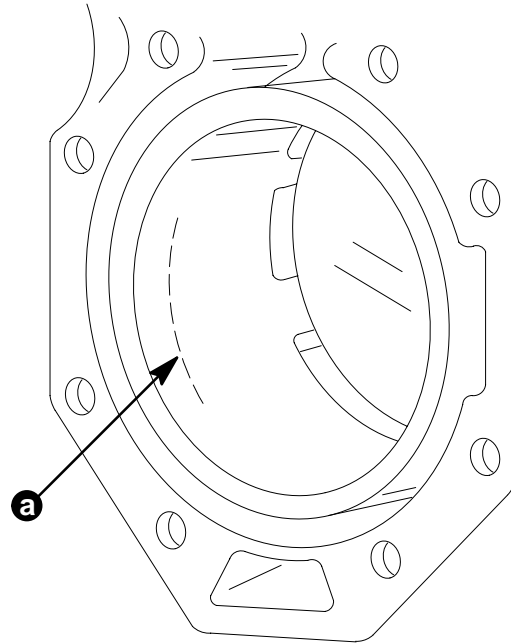
Figura 2. Inspección del cilindro.

1. Quitar ambas culatas de cilindro.
2. Limpiar los diámetros interiores con nivelador de pintura Quicksilver n/p 92-75996.
3. Revisar los diámetros interiores de los cilindros para ver si hay marcas de cuadrícula, picaduras o desgaste. La figura 2 muestra el límite de desplazamiento del aro del pistón.

Aceptable:

- Corrosión/descoloramiento sobre el área de desplazamiento del aro
- Cuadrícula de rectificación no uniforme
- Arañazos menores

No aceptable:

- Mucha corrosión o picadura en el área de desplazamiento del aro
- Cuadrícula de rectificado desgastada
- Cilindro arañado - marcas verticales profundas

a - Límite de desplazamiento del aro.

4. Para ayuda o autorización para reemplazar el bloque si el diámetro o diámetros interiores no es aceptable.

5. Si los cilindros son aceptables, aceitar todos los diámetros interiores de cilindro y girar el cigüeñal.
6. Volver a montar las culatas de cilindro con juntas tóricas y sellos nuevos. Aceitar e instalar los pernos de la culata del cilindro. Aplicar una torsión de 40,7 Nm (30 lbs-pie) a los pernos que fijan la caja del termostato y girar unos 90° adicionales. Aplicar una torsión de 27,1 Nm (20 lbs-pie) a todas las otras culatas de cilindro y girar otros 90° adicionales como se indica en el Manual de servicio 90-822900, página 4A-36.

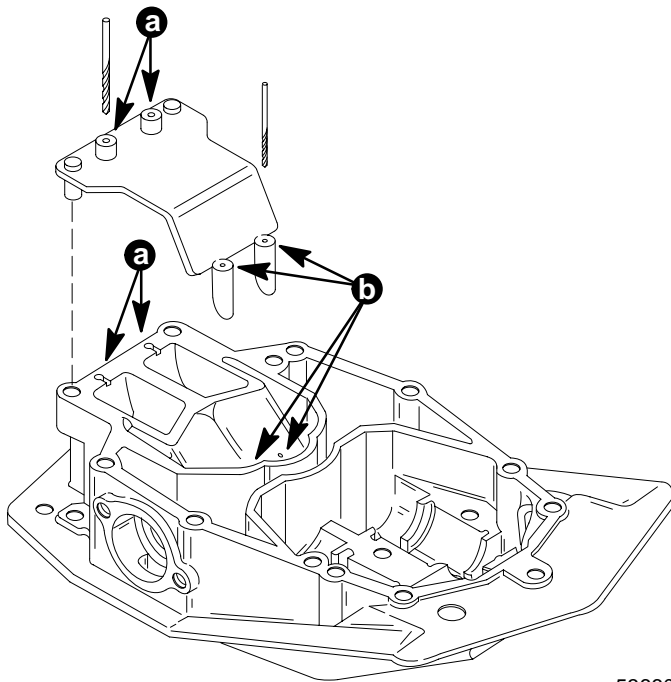
Figura 3. Plantilla sujetadora.

El agua puede entrar a los cilindros inferiores desde las ranuras de enfriamiento en la placa adaptadora del escape. El agua puede causar falsas explosiones de bujía, corrosión interna y posible daño al bloque motor. Se deben hacer modificaciones a la placa adaptadora del escape para evitar la ingestión de agua a través de las lumbreras del escape.

- a - Agujeros de 4,8 mm (3/16 pulg.) de diámetro y 3,2 mm (1/8 pulg.) de profundidad.
b - Agujero con broca #39 (2,6 mm) completamente a través de la sección fundida.

5. Montar la plantilla sujetadora de taladro 828809 a la placa adaptadora del escape y barrene cuatro agujeros según la figura 3.

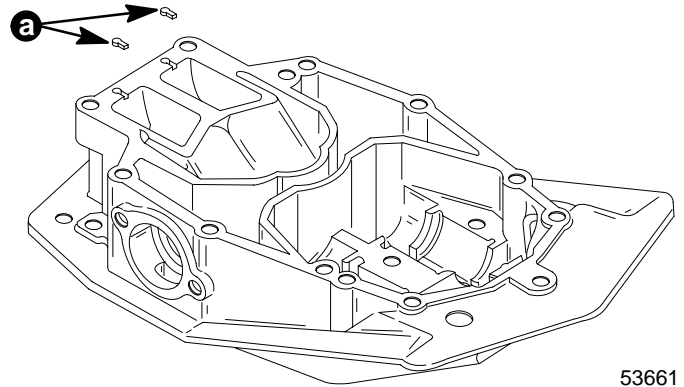
Figura 4. Instalación de los tapones.

- a - Tapones (2).

6. Instalar dos tapones n/p 19-828808 en la placa adaptadora del escape como se muestra en la figura 4. La parte superior de los tapones debe estar pareja con la superficie de la junta. No es necesario usar Loctite o sellar los tapones en su sitio.

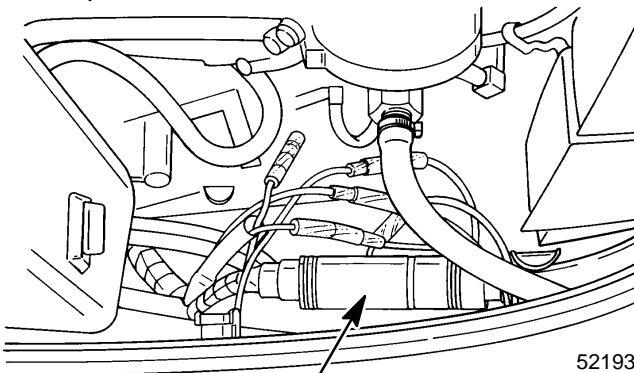
Figura 6. Conector del mazo de cables del motor.

El agua proveniente de mangueras con fugas o del rocío externo también se puede acumular en la carcasa inferior. El agua acumulada puede causar problemas eléctricos y puede llegar hasta los carburadores inferiores y causar falsas explosiones de bujía, corrosión y daño al bloque motor. Las fugas en las mangueras se deben reparar. Para ayudar a drenar la carcasa inferior, se deben añadir/instalar agujeros de admisión de aire de la carcasa adicionales, para reducir el vacío debajo de la carcasa, y válvulas de retención de drenaje de agua más largas.

Examinar, limpiar y aplicar grasa dieléctrica n/p 92-823506--1 a las clavijas del conector del mazo de cables del motor. El conector del mazo de cables del motor, localizado en el lado de estribor del motor, descansa en la carcasa inferior en los modelos 1994 y necesita protección adicional.

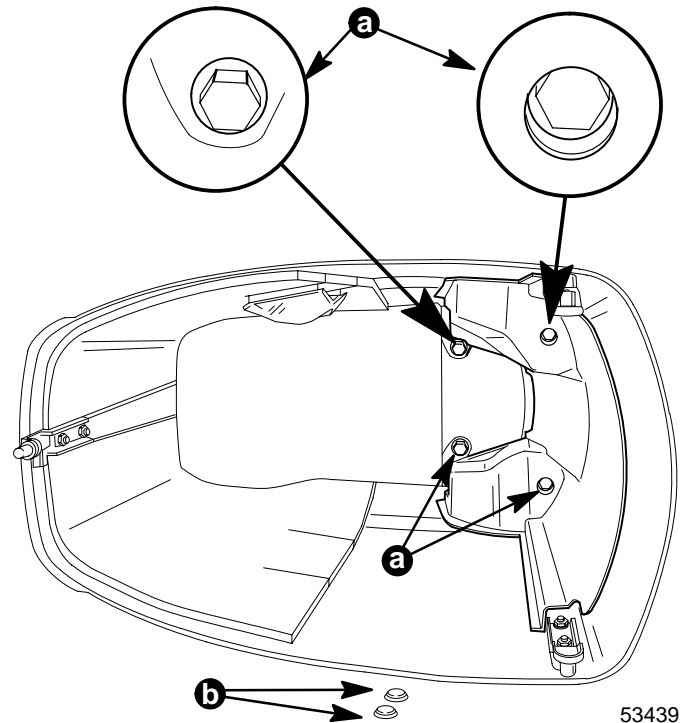
Figura 7. Vista inferior de la carcasa superior.

a - Tornillos de fijación.

b - Tapones de los agujeros.

1. Quitar la tapa de la admisión de aire trasera de la carcasa superior quitando los dos tapones de agujeros y los cuatro tornillos de fijación de la tapa trasera en el interior de la carcasa superior según la figura 7.
